# Quaderni di Sicurezza del volo 6/2017

Bollettino di informazione ed aggiornamento per la Sicurezza del Volo a cura di  
Aero Club d' Italia

## “Analisi di un incidente” Tratto da relazione ANSV a cura di M.B.

## Analisi di un incidente

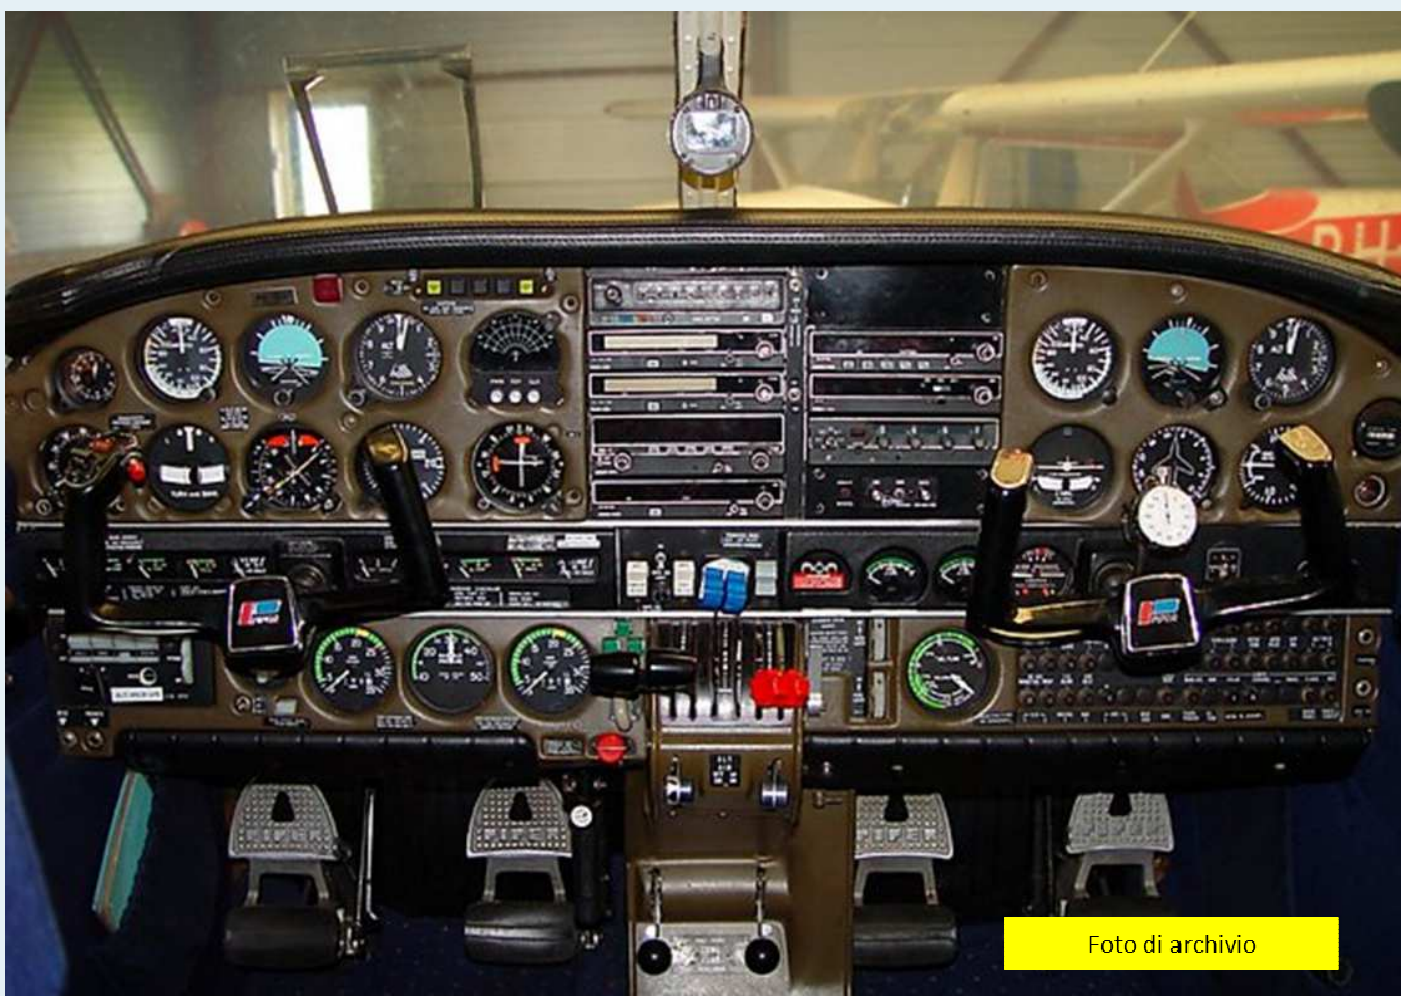
Foto di archivio

Durante un volo di addestramento da Catania a Palermo Raisi, il velivolo atterrava a destinazione con il carrello anteriore non bloccato, dopo che la discrepanza tra le luci verdi e la luce rossa era stata risolta con l'osservazione esterna del controllore di TWR. L'atterraggio per pista 02 avveniva con il full-flap. Dopo la presa di contatto con il suolo, il ruotino anteriore rientrava provocando, conseguentemente, lo strisciamento del muso del velivolo per circa 100 metri prima dell'arresto in pista. L'esame tecnico del carrello anteriore evidenziava che l'insieme ruotino-forcella-ammortizzatore-trunnion si presentava in buone condizioni. Soltanto gli *stop limit* ricavati nella gamba di forza, risultavano notevolmente forzati a dx e a sx, come se il velivolo fosse stato sottoposto a manovre forzate a terra, con il ruotino mantenuto ai limiti della escursione angolare. Il traliccio di supporto del carrello non presentava danni. Il sistema di sblocco di emergenza funzionava regolarmente ed il sistema idraulico era anch'esso regolarmente funzionante. Il supporto inferiore della flangia di sterzo presentava, invece, una netta rottura; a causa della trazione dei cavi di sterzo collegati alla flangia, quest'ultima risultava non più orizzontale ma rivolta verso l'alto.

Lo spostamento della flangia provocava l'allontanamento del binario mobile, ad essa collegato, da quello fisso. Attraverso lo spazio creatosi tra i due binari, presumibilmente, il perno sferico del carrello, durante la fase di retrazione, era fuoriuscito dai binari. Il perno sferico, non più guidato si andava ad incastrare in un fazzoletto di rinforzo del traliccio portando il blocco del carrello ad una estensione a circa 60°.

Probabile progresso *over-steering* del ruotino sull'aeroporto di partenza.

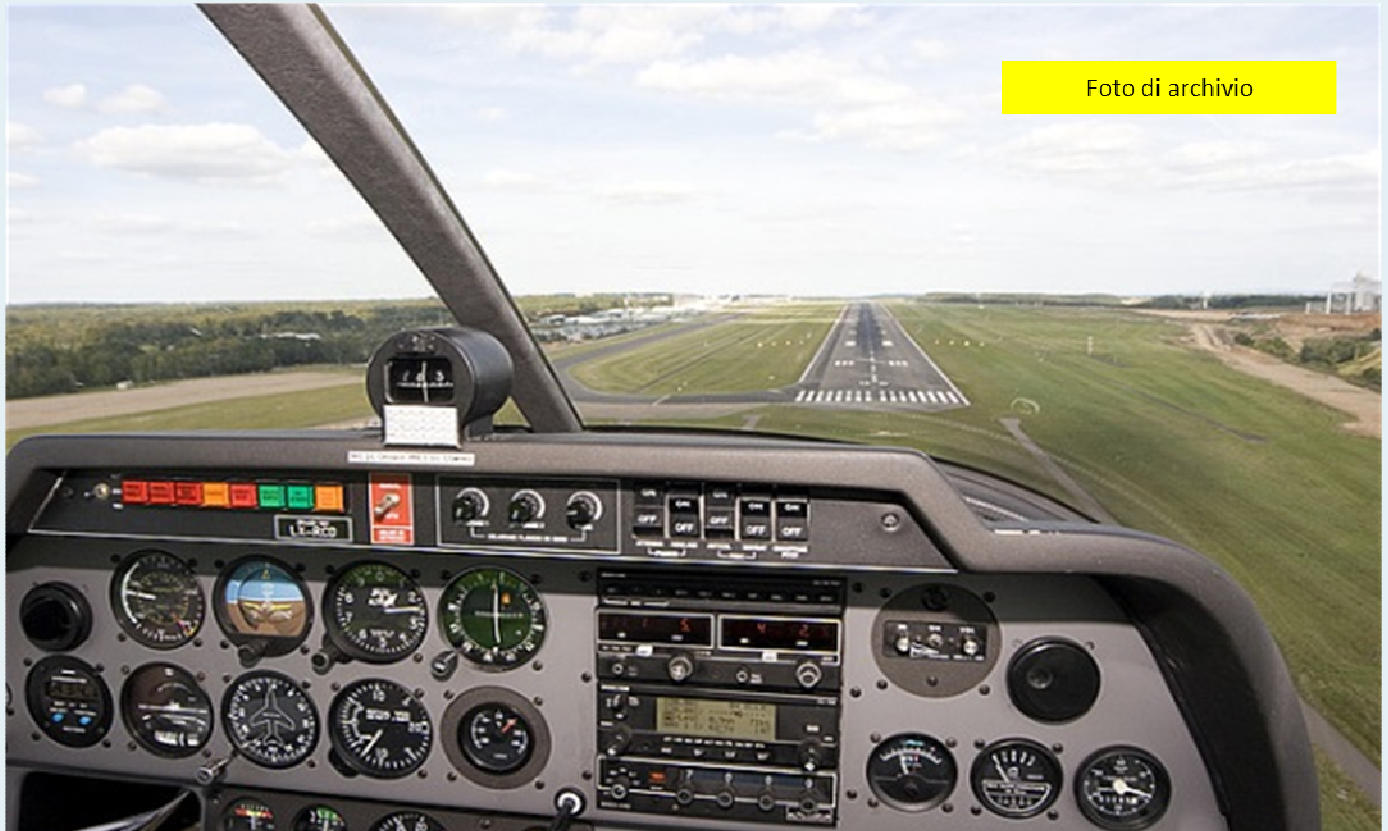
Foto di archivio

*Carrello di atterraggio:* troncamento gamba di forza del carrello e cedimento della gamba del carrello principale destro a seguito dell'impatto con il terreno.

*Elica:* l'elica non ha subito danneggiamenti rilevabili all'ispezione a vista poiché fermata in posizione pressoché orizzontale, mentre la relativa ogiva in vetro resina mostra danneggiamenti da impatto con il terreno a seguito del cedimento del carrello anteriore.

*Castello motore:* rottura del braccio superiore destro.

*Superfici e comandi di volo:* danni al flap destro ed alla tela del ventre dell'ala destra, determinati dalla deformazione della relativa gamba del carrello principale.

*Altri danni:* deformazioni carenature motore (superiore ed inferiore), scatola porta filtro aria motore, deformazione e distacco condotto di scarico lato sinistro del motore.

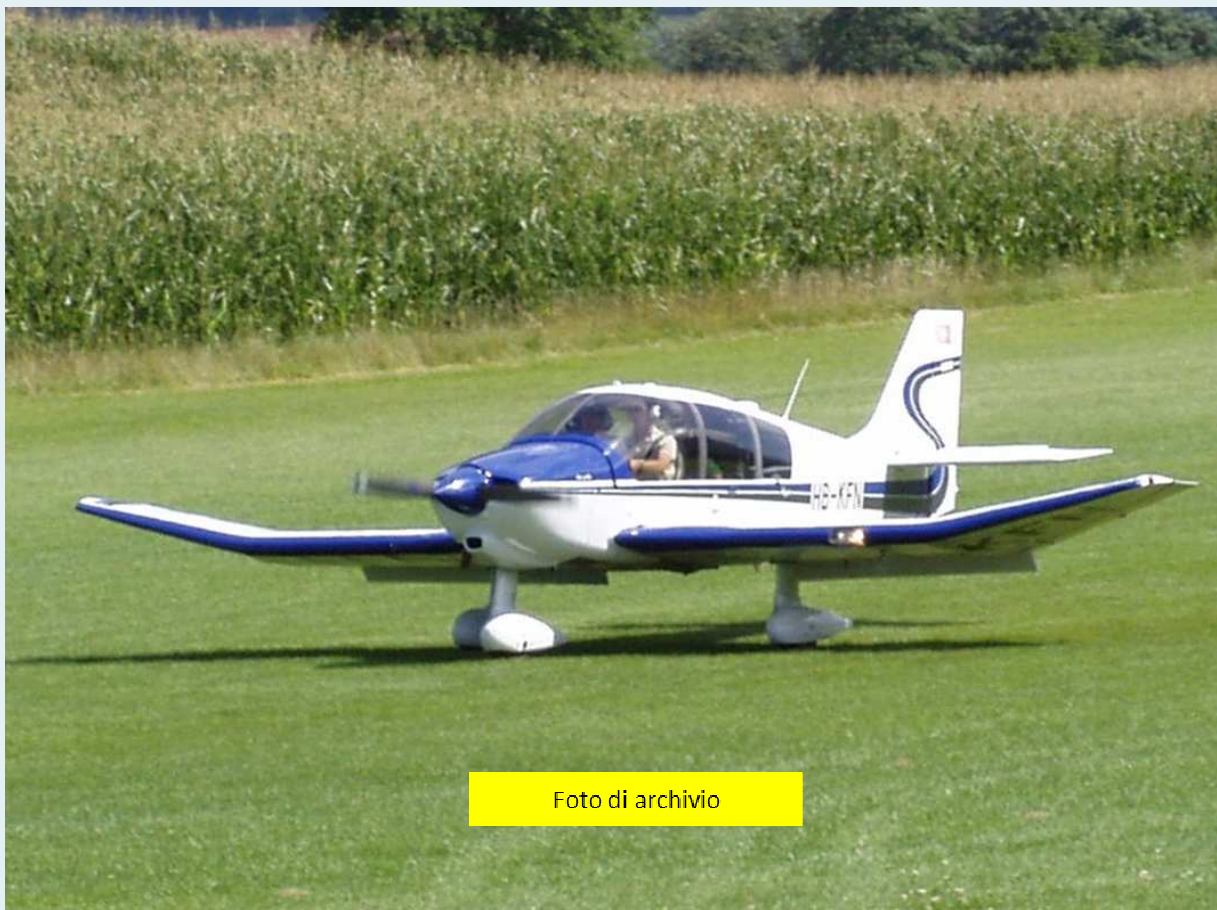
Foto di archivio

*Accertamenti sulla presenza e distribuzione del carburante:* prima del decollo il serbatoio principale era stato rifornito con 53 litri di carburante, arrivando a  $\frac{3}{4}$  (circa 75 litri) della sua capienza. Dopo l'incidente è risultata la seguente situazione: il serbatoio principale conteneva circa 75 litri di carburante, il serbatoio sinistro conteneva circa 10 litri; il serbatoio destro conteneva tracce di carburante. Dopo l'incidente il selettore carburante risultava posizionato sul serbatoio destro.

*Fattore tecnico:* Dai fatti accertati durante l'investigazione, non sono emersi elementi tali da sollevare dubbi sullo stato di navigabilità dell'aeromobile. Sulla base della presenza e distribuzione a bordo del carburante nonché del posizionamento del selettore carburante è emerso che è venuta a mancare l'alimentazione di carburante al motore, in quanto questi era collegato al serbatoio destro nel quale non vi era più carburante.
